**Hydrologische Stellungnahme**  
im Rahmen des Bauvorhabens  
PV Anlage Claffheim  
in 91522 Ansbach

BV-Code: BV 000 65 234

Aktenzeichen: AZ 25 08 040

Datum: 18.11.2025

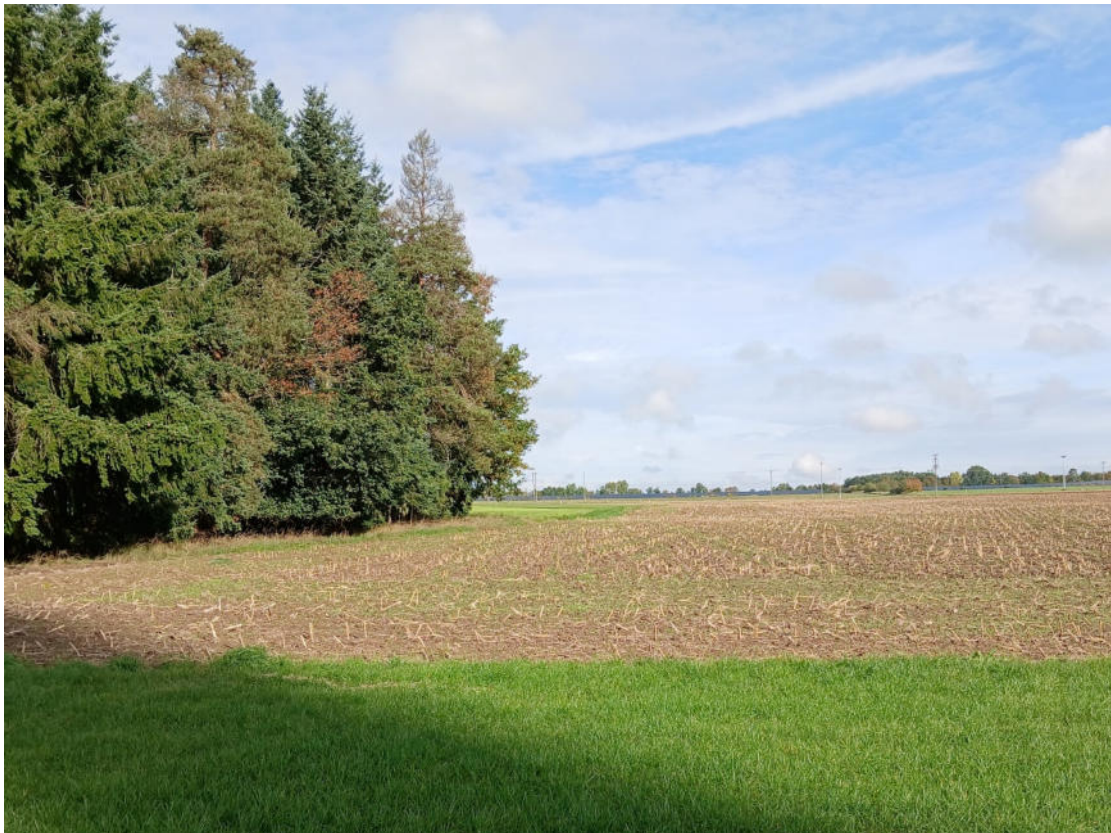
Als zusätzlicher Hinweis folgen die Talsande einer morphologischen Senke in der ansonsten gleichmäßig leicht nach Süden hin abfallenden Geländeoberkante des Baufeldes (siehe auch Abbildung 1). Es ist anzunehmen, dass über Niederschlag anfallendes Tagwasser oberflächlich über die Felder und den angrenzenden Feldweg Richtung Süden abläuft und sich in dieser Bodensenke sammelt und dort wegen der feinkornreichen Verwitterungsdecke nur langsam in den Untergrund versickert. Im Untergrund staut sich ab ca. 2,5 m unter GOK das Sickerwasser auf den feinkornreichen Talfüllungen, fließt anschließend entlang der Talsande nach Süden ab und entwässert in den ca. 200 m südlich liegenden Rosenberggraben.

Abbildung 1: Sicht nach Norden auf Untersuchungsgebiet bezüglich des wassersensiblen Bereichs

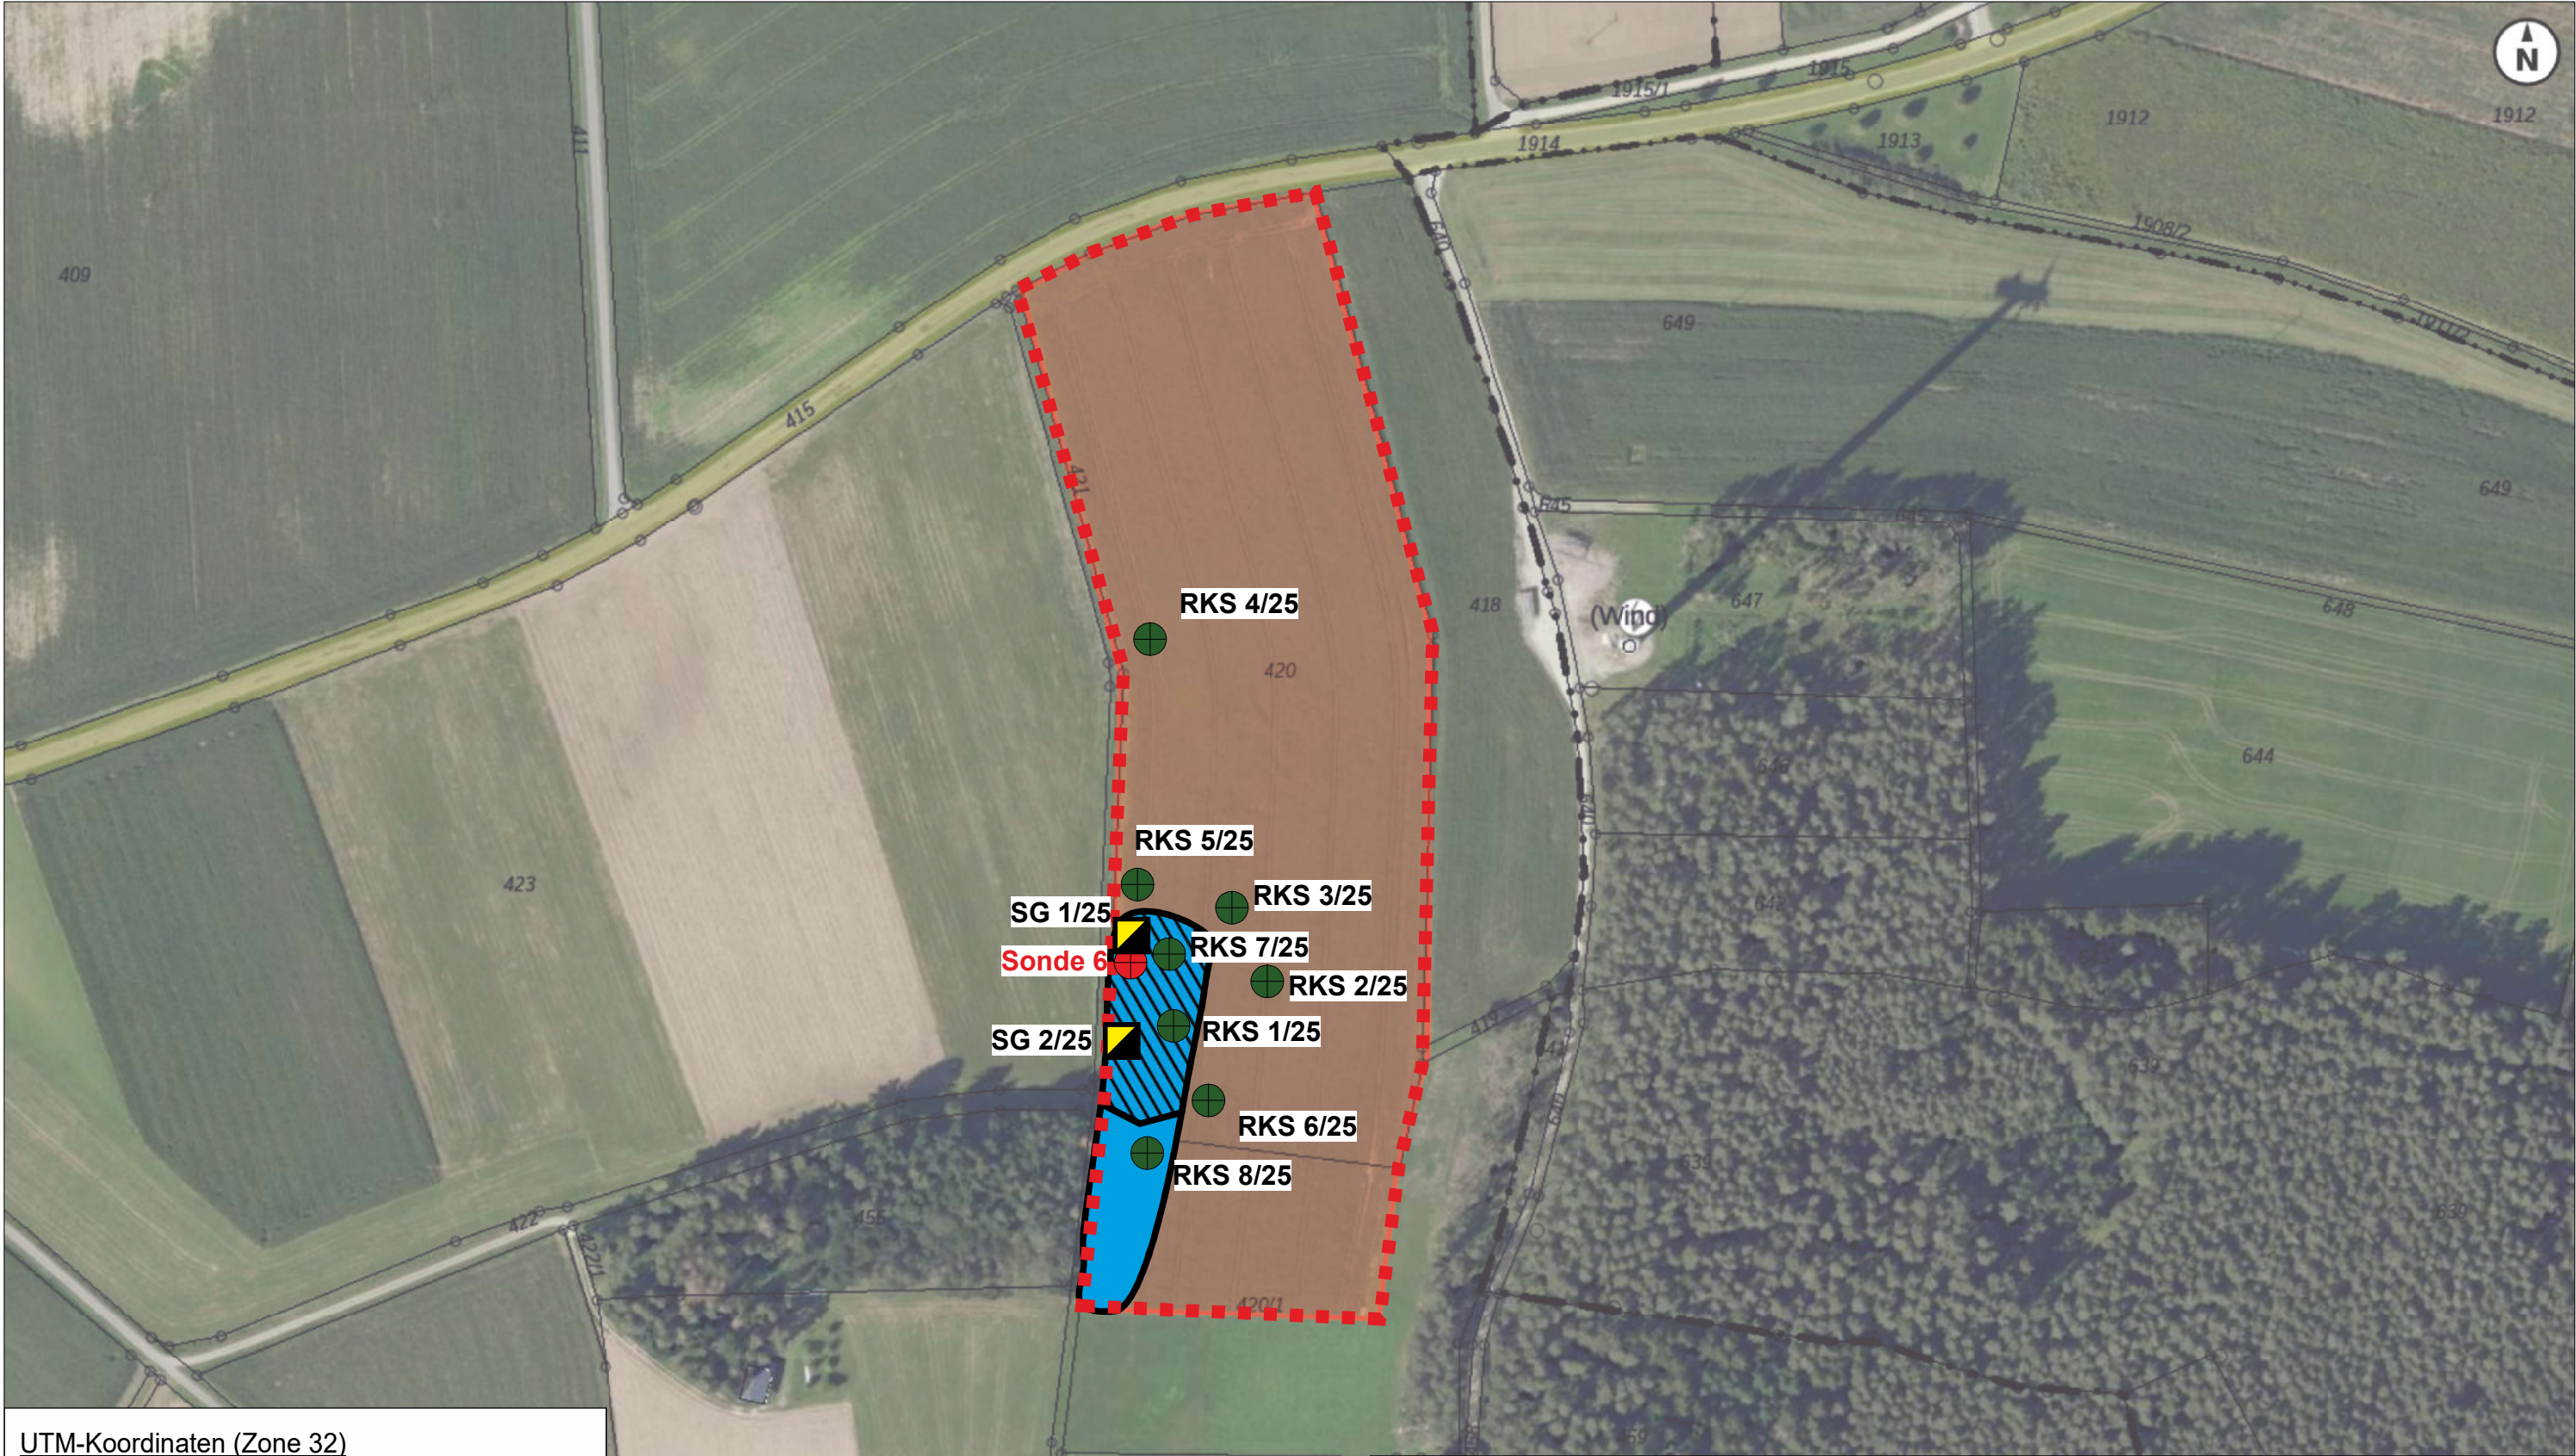
Damit konnte der wassersensible Bereich mit den durchgeführten Erkundungen sowohl vertikal als auch horizontal abgegrenzt werden. Die genaue Ausdehnung des erkundeten „wassersensiblen Bereichs“ ist dem Lageplan der Anlage 1 zu entnehmen.

Lageplan mit Untersuchungspunkten

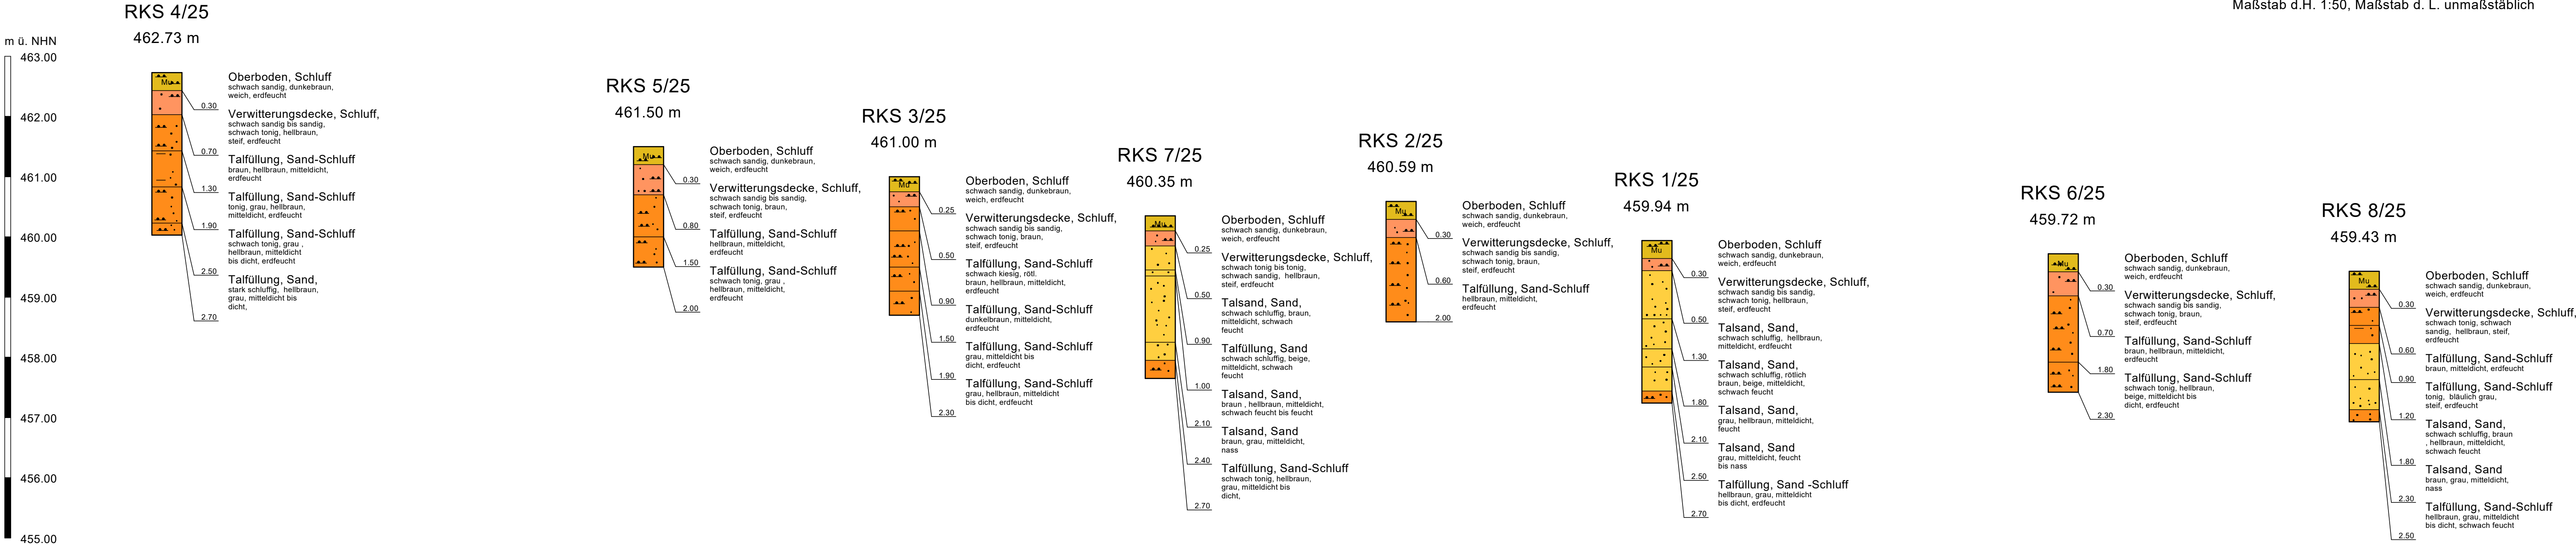
Geotechnischer Baugrundschnitt I - I'

Im Untersuchungsgebiet wurden mit den Sondierungen RKS 2/25 bis RKS 6/25 überwiegend Talfüllungen angetroffen, wobei die Sondierung RKS 4/25 einen Referenzpunkt darstellt, der außerhalb des ausgewiesenen „*wassersensiblen Bereichs*“ liegt. Die Talfüllungen sind aufgrund ihrer feinkornreichen Zusammensetzung als sehr gering wasserdurchlässig bis wasserdurchlässig zu bewerten sind,

Die eher als wasserdurchlässigen zu bewertenden feinkornarmen Talsande wurden nur mit den Sondierungen RKS 1/25, RKS 7/25 und 8 /25 erkundet. **Auffällig war, dass die Talsande ab ca. 1 m unter GOK in einem schwach feuchten und von ca. 1,8 m bis 2,5 m in einem nassen Zustand vorlagen. Damit ist davon auszugehen, dass die Talsande den „*wassersensiblen Bereich*“ markieren. Wegen der geringen Mächtigkeit der angetroffenen nassen Schicht von lediglich 0,3 m bis maximal 0,5 m und den unterlagernden feinkörnigen Talfüllungen ist anzunehmen, dass es sich hierbei um Schicht- bzw. Stauwasser handelt.**
